Indicação N° 006/2022

Que o Poder Executivo Municipal de Ituiutaba, viabilize, por meio da **Secretária Municipal de Obras e Serviços Urbanos**, o estudo da possibilidade de realizar o recapeamento asfáltico na Rua 06 entre as Avenidas 27 e 31 No Bairro: Centro.

ANEXO - 01

RELATÓRIO FOTOGRÁFICO

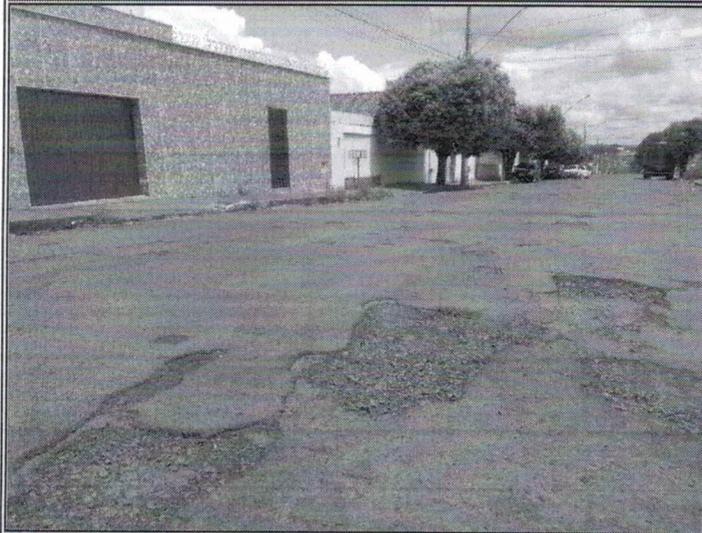
1º Foto: **Vista Parcial da Rua**

Rua: Seis entre as Avenidas Vinte e Sete e Trinta e Um

* Local indicado para Recapeamento Asfáltico

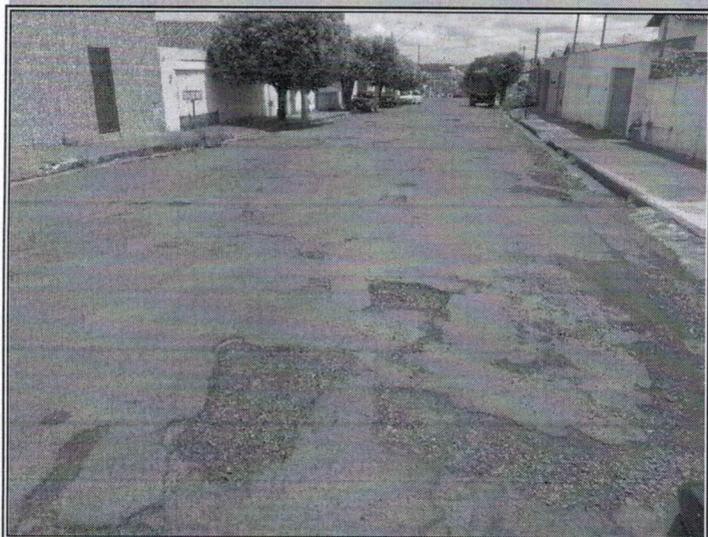
2º Foto: **Vista Frontal da Rua**

* População relata que o asfalto está cheio de buracos o que dificulta a circulação pelo local, além de ter o potencial de causar acidentes ou danos materiais aos veículos que circulam pelo local.

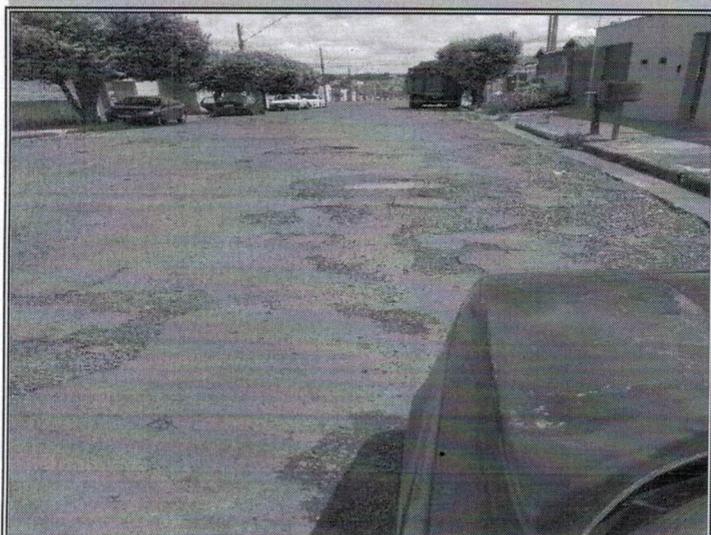
3º Foto: **Vista Frontal da Rua**

* População relata que o asfalto está cheio de buracos o que dificulta a circulação pelo local, além de ter o potencial de causar acidentes ou danos materiais aos veículos que circulam pelo local.
