**Indicação N° 178/2022**

**Assunto: Reivindicação**

Que o Poder Executivo Municipal de Ituiutaba, viabilize, por meio da **Secretaria Municipal de Obras e Serviços Urbanos**, estude a possibilidade de realizar o recapeamento asfáltico na Rua Vander Rodrigues Borges entre as Ruas Cleonice França e Avenida Minas Gerais, no Bairro: Novo Tempo II.

**ANEXO - 01**  
**RELATÓRIO FOTOGRÁFICO**

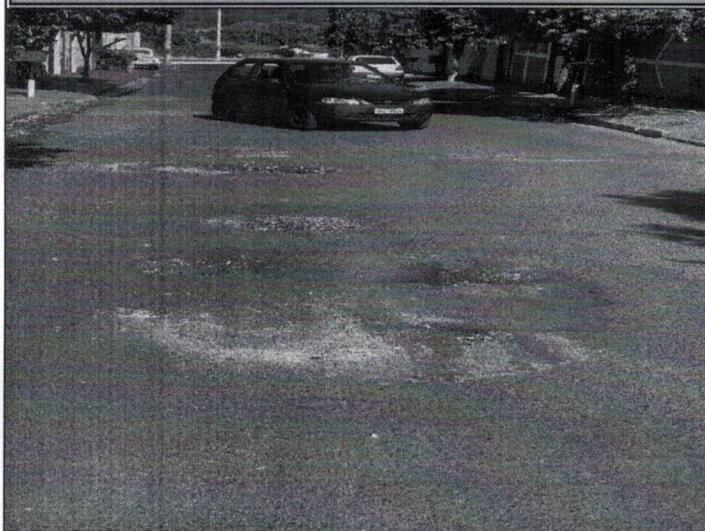
1º Foto: **Vista Frontal da Rua**

Rua: Vander Rodrigues Borges entre as Ruas Cleonice França e Avenida Minas Gerais  
Bairro: Novo Tempo II

\* **Local indicado para Recapeamento Asfáltico**

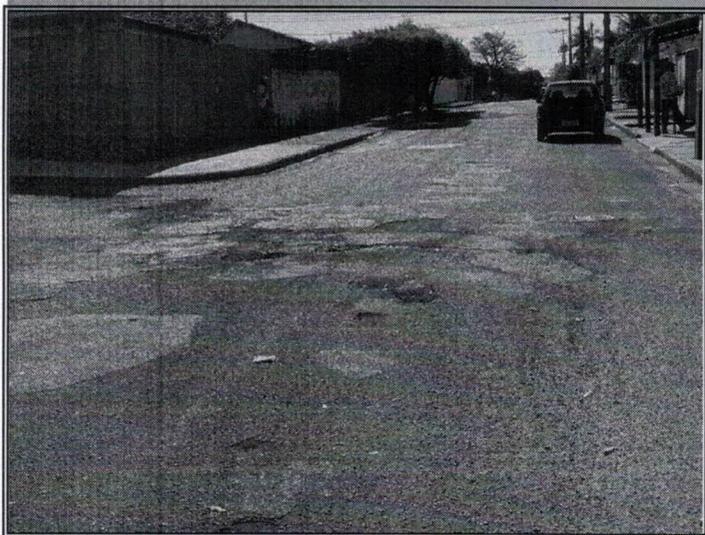
2º Foto: **Vista Frontal da Rua**

\* **População relata que o asfalto está cheio de buracos o que dificulta a circulação pelo local e aumenta o risco de acidentes e de danos materiais aos veículos que transitam por esse trecho da rua**

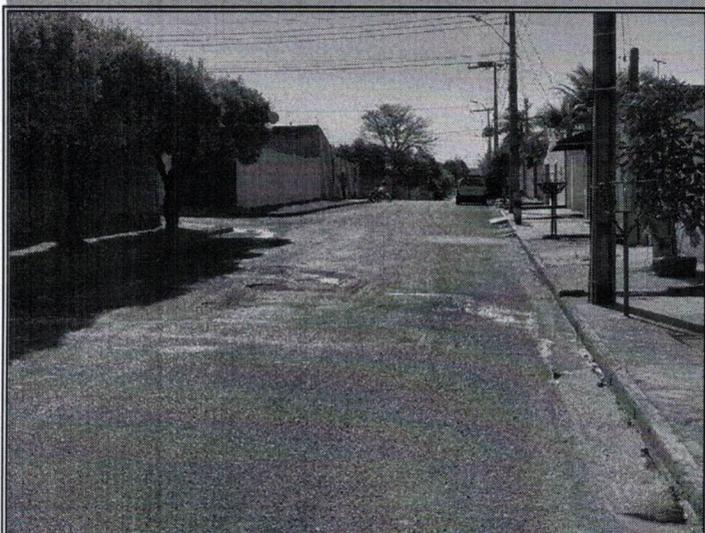
3º Foto: **Vista Frontal da Rua**

\* **População relata que o asfalto está cheio de buracos o que dificulta a circulação pelo local e aumenta o risco de acidentes e de danos materiais aos veículos que transitam por esse trecho da rua**
