Indicação N° 327/2022

Assunto: Reivindicação

RELATÓRIO FOTOGRÁFICO

Rua: RD 44 Cruzamento com a Rua RD 51

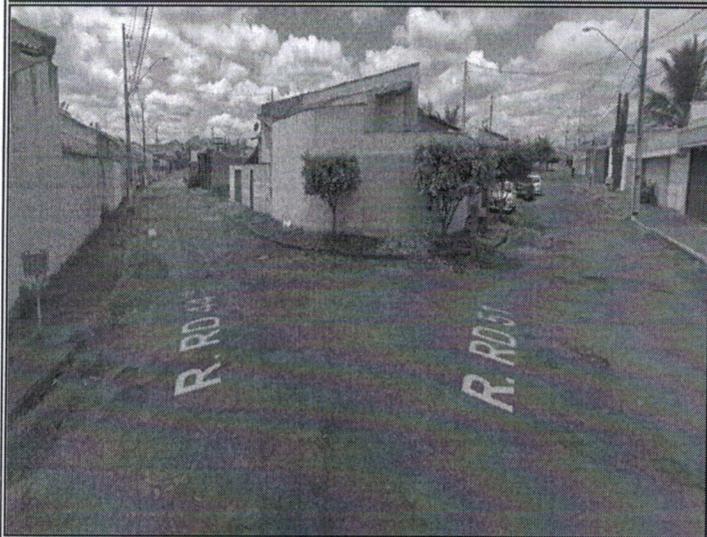
1º Foto: **Vista Parcial Do Cruzamento**

* Vários buracos ao longo desse trecho da Rua

Que o Poder Executivo Municipal de Ituiutaba, viabilize, por meio da **Secretária Municipal de Obras e Serviços Urbanos**, estude a possibilidade de realizar o recapeamento asfáltico no cruzamento da Rua RD 44 Com A Rua RD 51, No Bairro: Residencial Drummond 2.

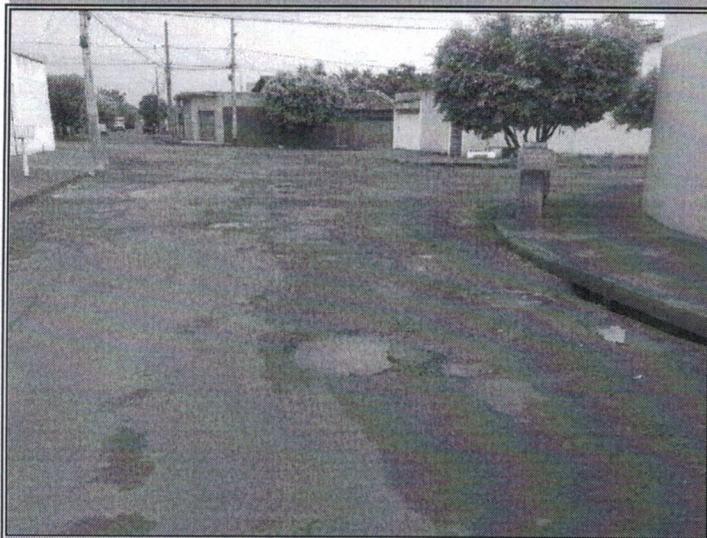
2º Foto: **Vista Frontal da Rua RD 51**

* População relata que o asfalto está cheio de buracos o que dificulta a circulação pelo local e aumenta o risco de acidentes e de danos materiais aos veículos que transitam por esse trecho da rua

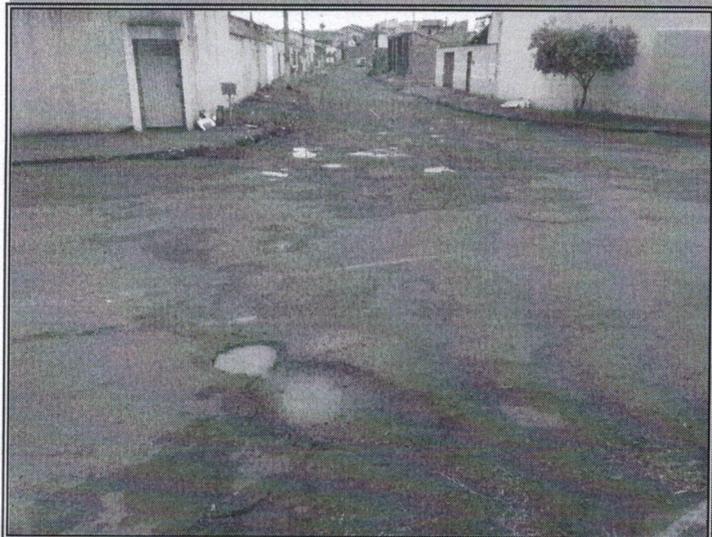
3º Foto: **Vista Frontal da Rua RD 44**

* População relata que o asfalto está cheio de buracos o que dificulta a circulação pelo local e aumenta o risco de acidentes e de danos materiais aos veículos que transitam por esse trecho da rua
