Indicação N° 338/2022

Assunto: Reivindicação

Que o Poder Executivo Municipal de Ituiutaba, viabilize, por meio da **Secretária Municipal de Obras e Serviços Urbanos**, que estude a possibilidade de realizar o recapeamento asfáltico da Rua Pará, No Bairro: Maria Vilela.

RELATÓRIO FOTOGRÁFICO

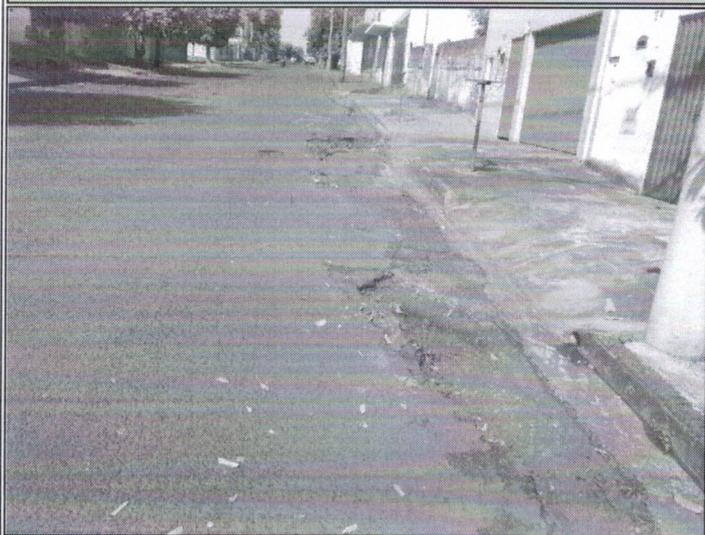
1º Foto: **Vista Parcial da Rua**

* A rua indicada para Recapeamento asfáltico apresenta vários buracos ao longo do trecho

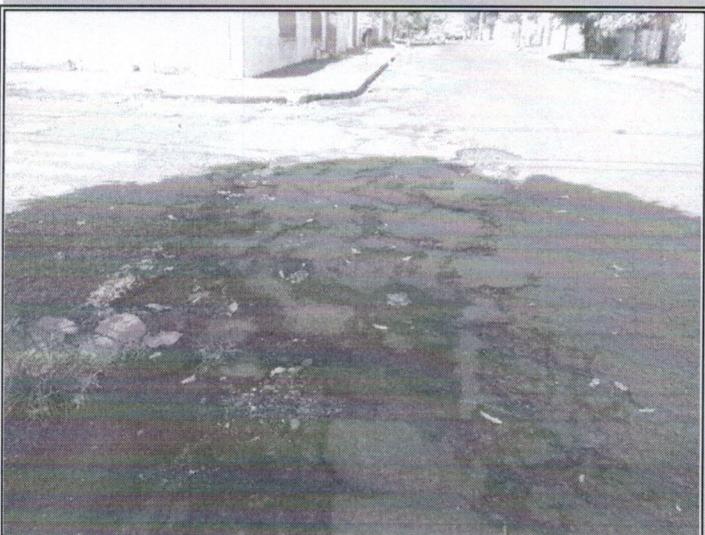
2º Foto: **Vista Frontal da Rua**

* População relata que o asfalto está cheio de buracos o que dificulta a circulação pelo local e aumenta o risco de acidentes e de danos materiais aos veículos que transitam por esse trecho da rua

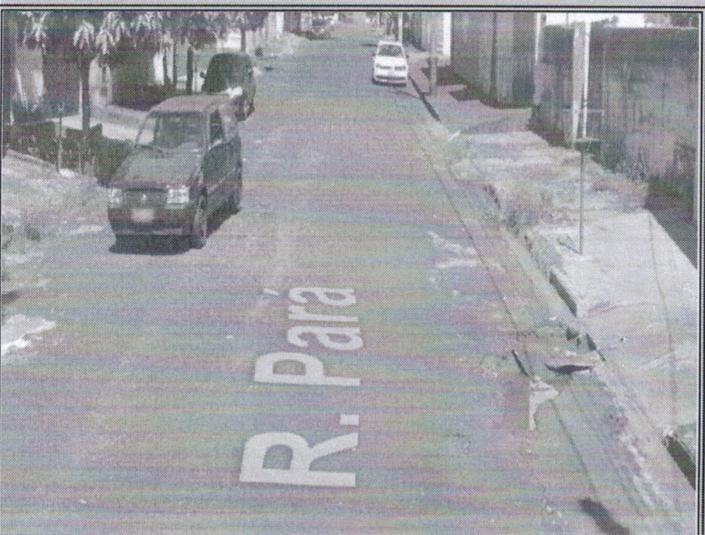
3º Foto: **Vista Frontal da Rua RD 44**

* População relata que o asfalto está cheio de buracos o que dificulta a circulação pelo local e aumenta o risco de acidentes e de danos materiais aos veículos que transitam por esse trecho da rua
