**Indicação N° 361/2022**

**Assunto: Reivindicação**

Que o Poder Executivo Municipal de Ituiutaba, viabilize, por meio da **Secretária Municipal de Obras e Serviços Urbanos**, que estude a possibilidade de realizar a operação tapa-buracos no cruzamento da Avenida Camilo Chaves com a Rotatória Da Praça José Moreira Gonçalves, no Bairro Platina.

### RELATÓRIO FOTOGRÁFICO

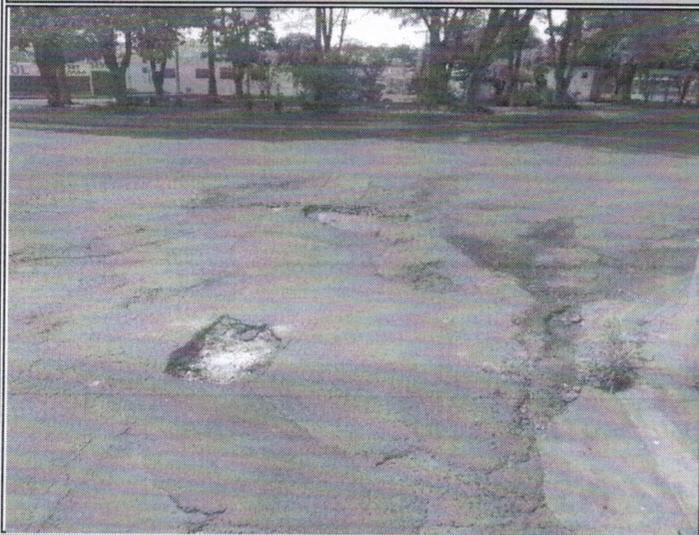
1º Foto: **Vista Frontal do Cruzamento**

\* **Local indicado para realização de operação Tapa Buracos**

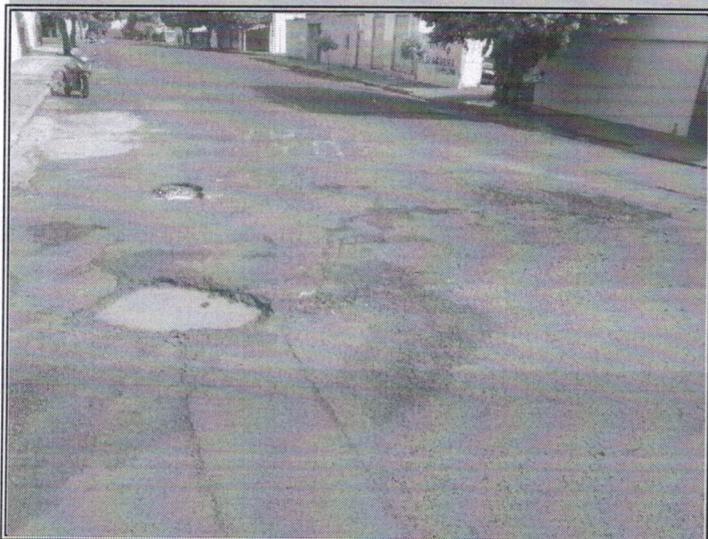
2º Foto: **Vista Parcial**

\* **População relata que o asfalto está cheio de buracos o que dificulta a circulação pelo local e aumenta o risco de acidentes e de danos materiais aos veículos que passam por esse cruzamento**

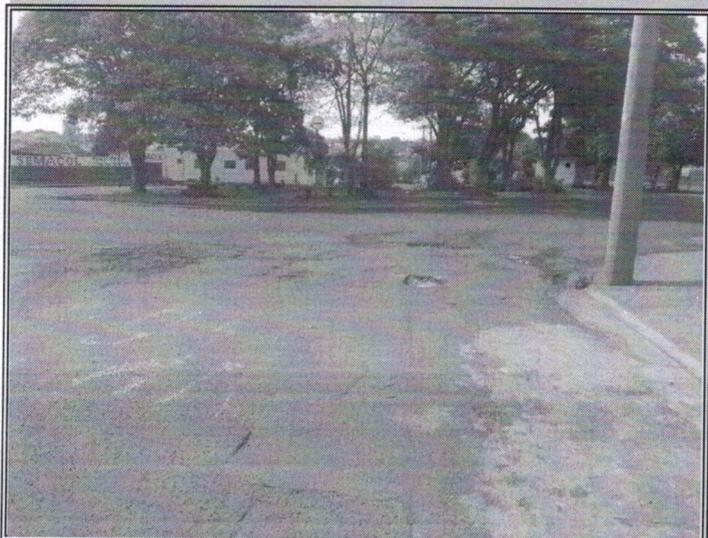
3º Foto: **Vista Parcial do Cruzamento**

\* **População relata que o asfalto está cheio de buracos o que dificulta a circulação pelo local e aumenta o risco de acidentes e de danos materiais aos veículos que passam por esse cruzamento**
