**Indicação Nº 114/2023**  
**Assunto: Reivindicação**  
**Autor: Robertinho Auto Peças**

Que o Poder Executivo Municipal de Ituiutaba, viabilize, por meio da **Secretaria Municipal de Obras e Serviços Urbanos**, que estude a possibilidade de realizar o recapeamento asfáltico na Rua Jorge Jacob Yunes, partindo das proximidades do Nº 991 até o cruzamento com Avenida Quatorze e Rua Décima Quarta, no Setor Norte.

## RELATÓRIO FOTOGRÁFICO

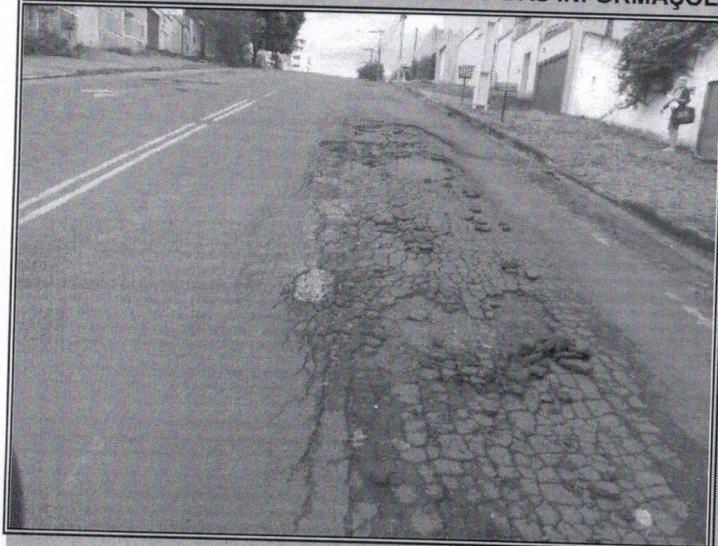
1º Foto: Vista Frontal da Rua

\* A rua indicada para Recapeamento asfáltico apresenta vários buracos ao longo desse trecho

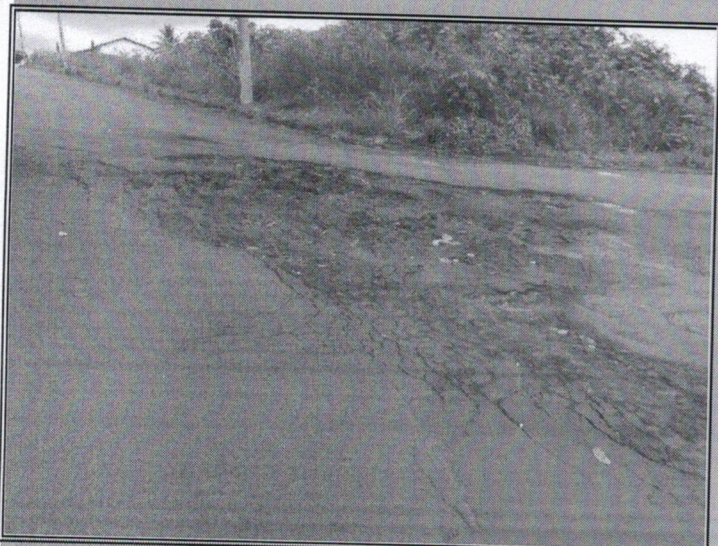
2º Foto: Vista Parcial do Cruzamento

\* População relata que o asfalto está cheio de buracos o que dificulta a circulação pelo local e aumenta o risco de acidentes e de danos materiais aos veículos que transitam por esse trecho da rua

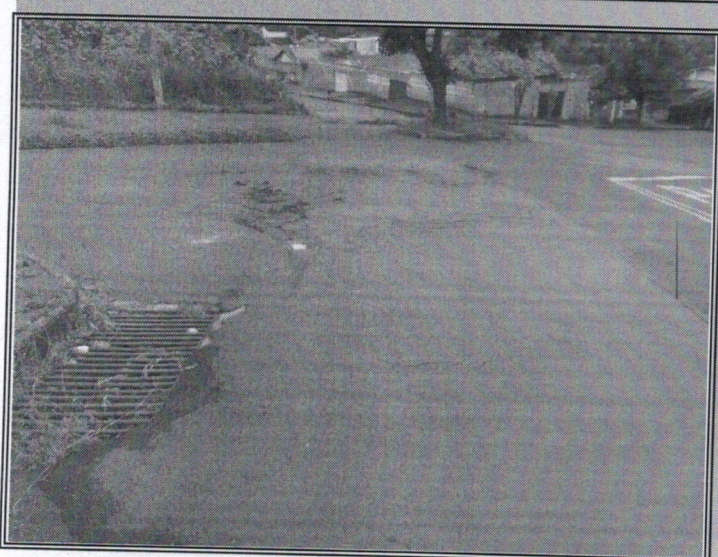
3º Foto: Vista Parcial do Cruzamento

\* População relata que o asfalto está cheio de buracos o que dificulta a circulação pelo local e aumenta o risco de acidentes e de danos materiais aos veículos que transitam por esse trecho da rua
