OFÍCIO Nº 699/2021/SMOSU

Indicação Nº 411/2021

ANEXO - 01
RELATÓRIO FOTOGRÁFICO

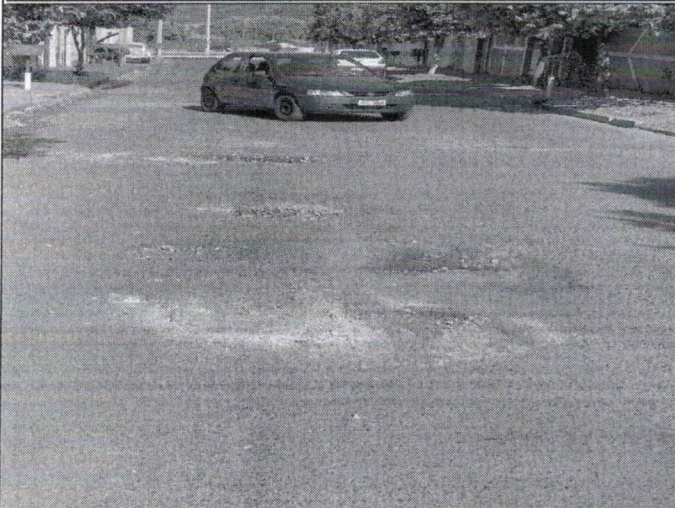
1º Foto: **Vista Frontal da Rua**

* **Local indicado para Recapeamento Asfáltico**

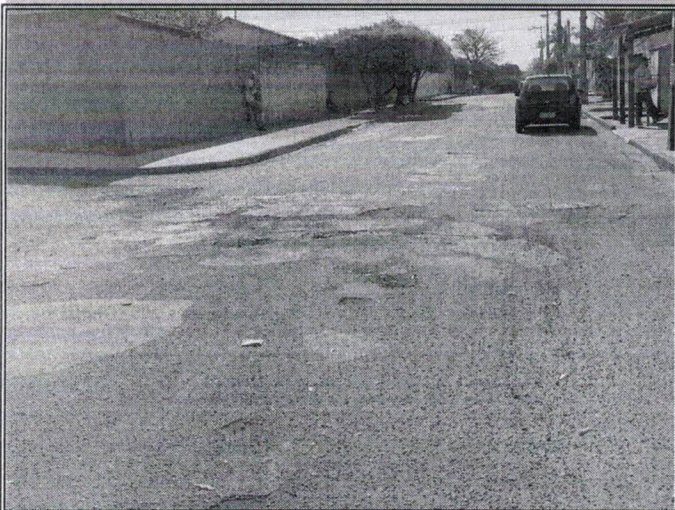
2º Foto: **Vista Frontal da Rua**

* **População relata que o asfalto está cheio de buracos o que dificulta a circulação pelo local e aumenta o risco de acidentes e de danos materiais aos veículos que transitam por esse trecho da rua**

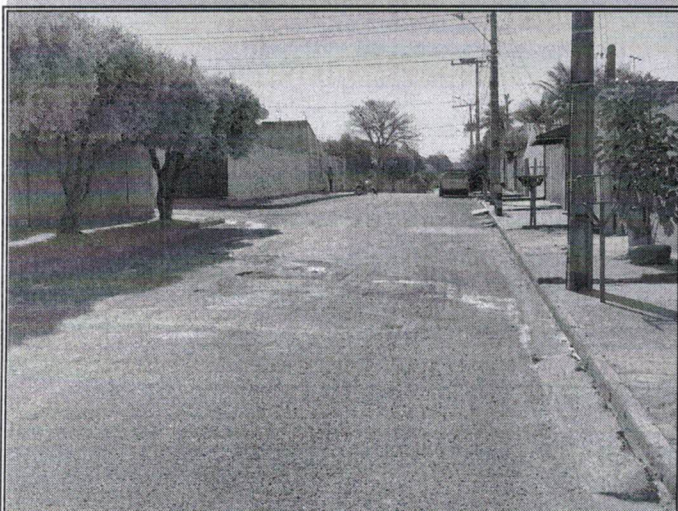
3º Foto: **Vista Frontal da Rua**

* **População relata que o asfalto está cheio de buracos o que dificulta a circulação pelo local e aumenta o risco de acidentes e de danos materiais aos veículos que transitam por esse trecho da rua**
