Indicação Nº 454/2021

Assunto: Reivindicação

ANEXO - 01

RELATÓRIO FOTOGRÁFICO

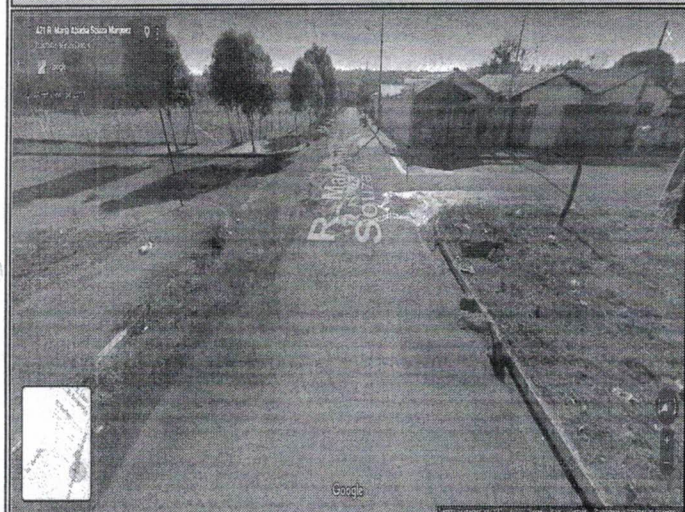
1º Foto: **Vista Frontal da Rua**

Rua: Maria Abadia Souza Marquez esquina com a rua
Adelina Kruger de Andrade
Bairro: Lagoa Azul I

* Local indicado para Construção de Canaletas paralelas
ao sentido da rua para direcionar o escoamento das
águas pluviais

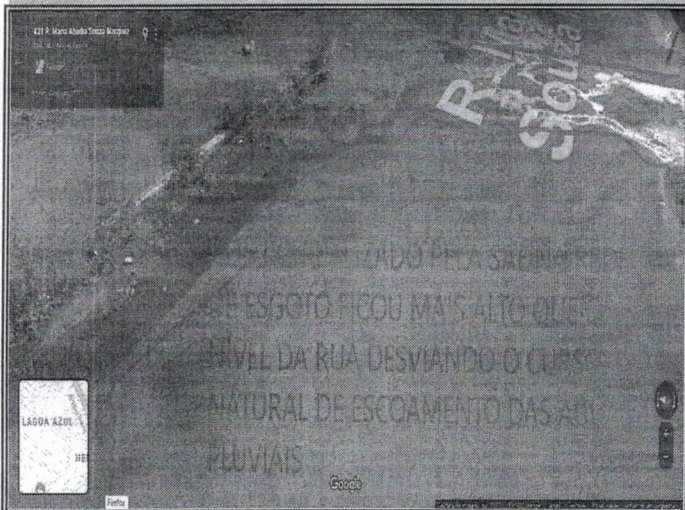
1º Foto: **Vista Frontal da Rua**

Rua: Maria Abadia Souza Marquez esquina com a rua
Adelina Kruger de Andrade
Bairro: Lagoa Azul I

* O reparo realizado pela SAE na rede de esgoto ficou mais
alto que o nível da rua desviando o curso natural de escoamen-
to das águas pluviais

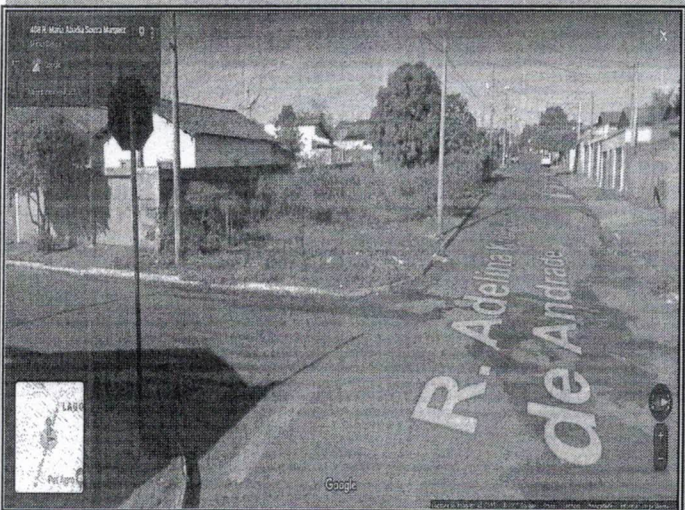
1º Foto: **Vista Parcial da Rua**

Rua: Maria Abadia Souza Marquez esquina com a rua
Adelina Kruger de Andrade
Bairro: Lagoa Azul I

* O reparo realizado pela SAE na rede de esgoto ficou mais
alto que o nível da rua desviando o curso natural de escoamen-
to das águas pluviais
