Indicação N° 187/2022

Assunto: Reivindicação

RELATÓRIO FOTOGRÁFICO

Rua: Dr. Darcí Furtado entre as Ruas Dr Juquinha e Av. Marechal Deodoro
Bairro: São José

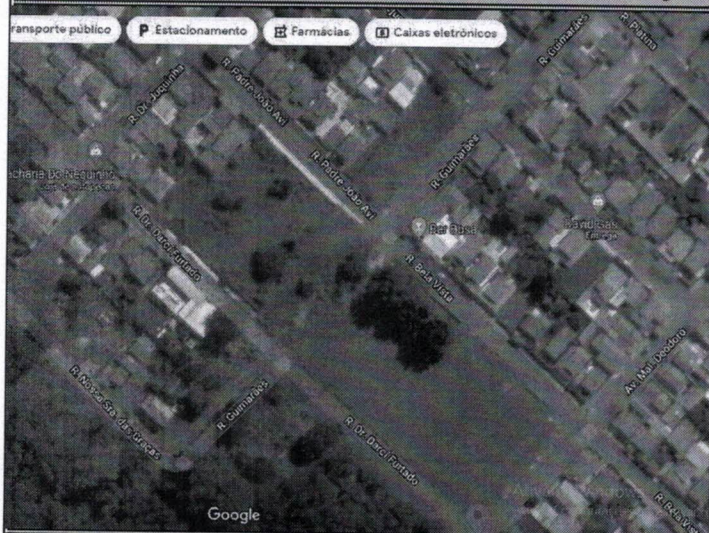
1º Foto: **Vista Aérea da Rua**

* Local indicado para Pavimentação Asfáltica: Rua Dr. Darcí Furtado - São José

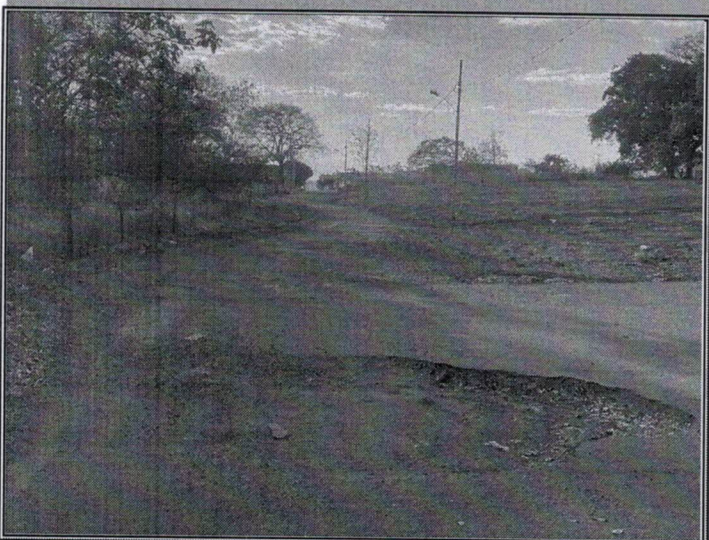
2º Foto: **Vista Frontal da Rua**

* População relata dificuldade de transitar em período de chuva e fortes enxurradas por não haver pavimentação e captação de águas pluviais nessa importante ligação entre os bairros São José e Santo Antônio

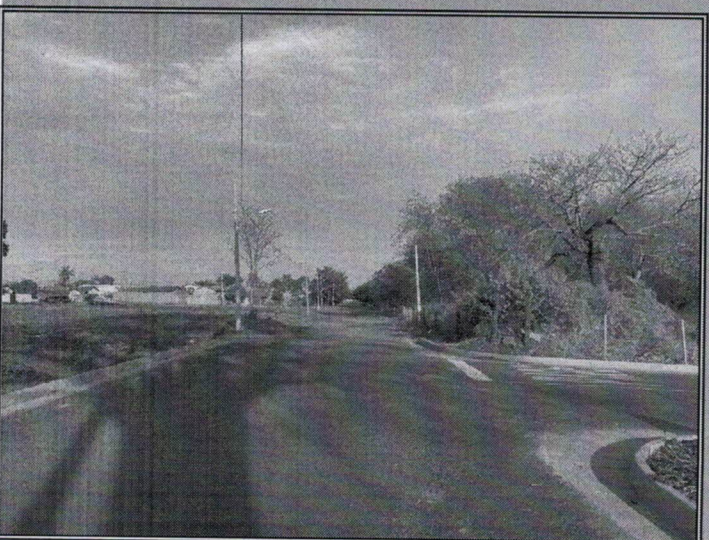
3º Foto: **Vista Frontal da Rua**

* População relata dificuldade de transitar em período de chuva e fortes enxurradas por não haver pavimentação e captação de águas pluviais nessa importante ligação entre os bairros São José e Santo Antônio
