Indicação N° 346/2022

Assunto: Reivindicação

EXPERIÊNCIA E TRABALHO
ANEXO - 01

RELATÓRIO FOTOGRÁFICO

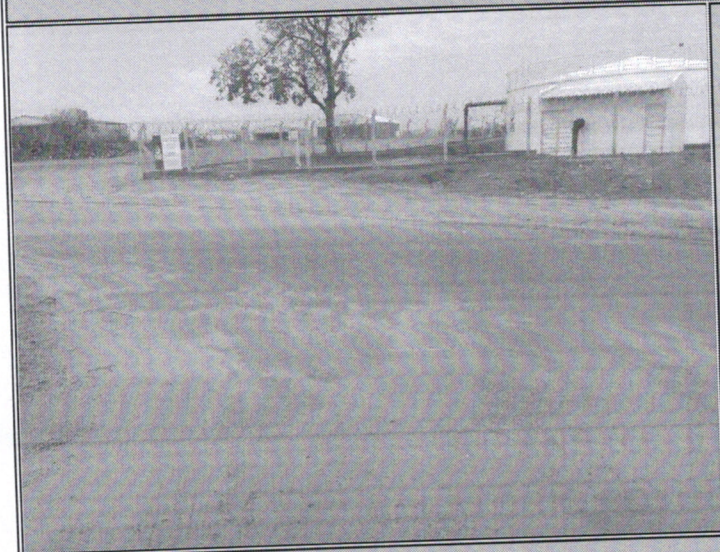
1º Foto: Vista Parcial da Rua

* O Pátio do reservatório de água da Sae necessita de calçamento e obras de melhorias para o escoamento de águas pluviais e evitar que a enxurrada deposite lama e detritos na rua, causando transtorno aos moradores dos arredores.

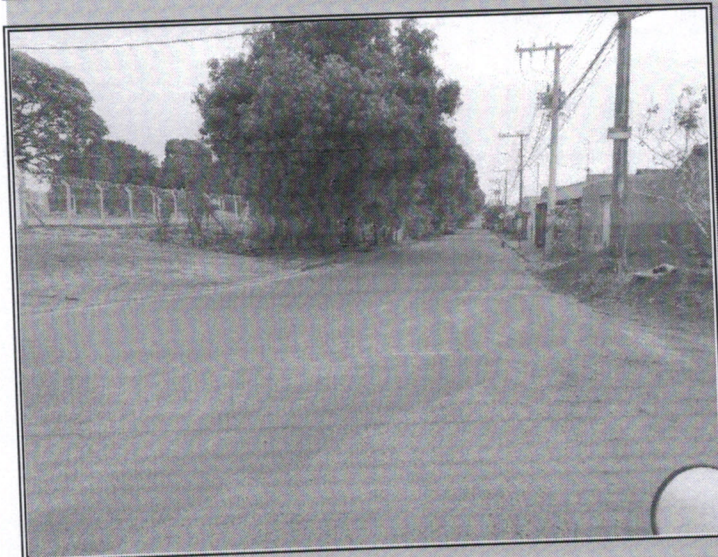
1º Foto: Vista Frontal da Rua

* Em períodos de chuva a enxurrada deposita lama e detritos ao longo da rua, causando transtornos aos moradores.

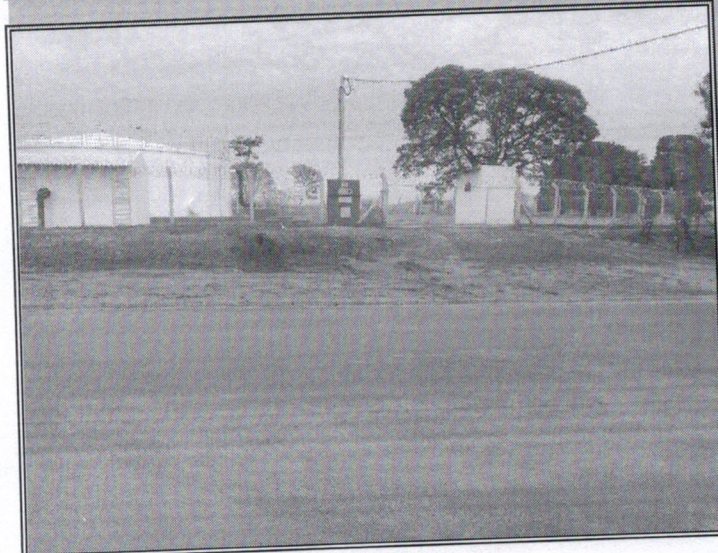
1º Foto: Vista Parcial do Pátio do Reservatório

* Em períodos de chuva a enxurrada deposita lama e detritos ao longo da rua, causando transtornos aos moradores.
