**Indicação Nº 230/2023**

Que o Poder Executivo Municipal de Ituiutaba, viabilize, por meio da **Secretaria Municipal de Obras e Serviços Públicos**, que estude a possibilidade de realizar a RESTAURAÇÃO DA CALÇADA E DO GUARDA-CORPO sobre a galeria de águas pluviais existente na Avenida Hélio Ribeiro Finholdt, nas proximidades do Nº 1784 – Bairro: Central.

## RELATÓRIO FOTOGRÁFICO

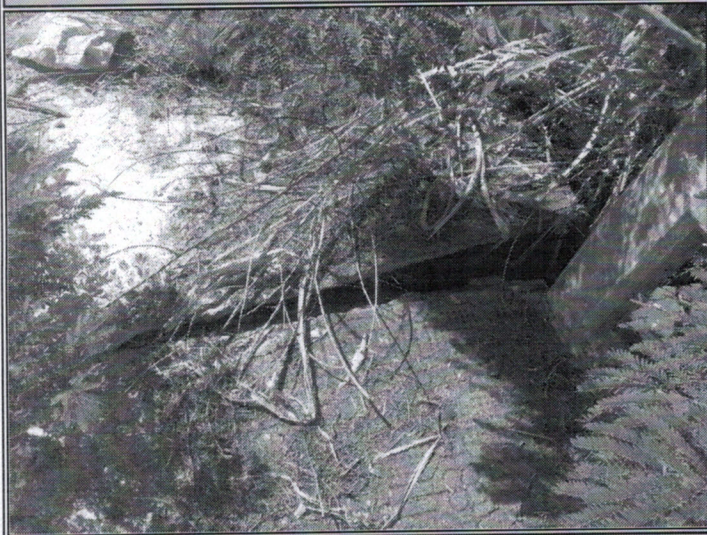
1º Foto: **Vista Frontal da Calçada**

\* Local indicado para Restauração da calçada e do Guarda-Corpo

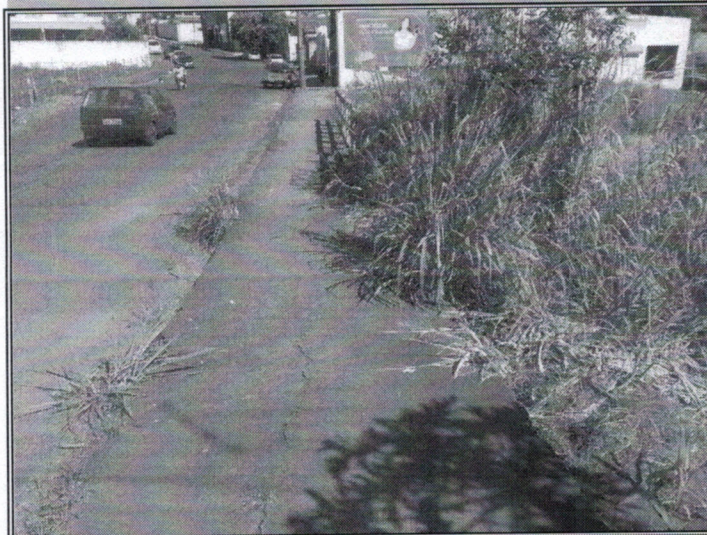
2º Foto: **Vista Frontal da Calçada**

\* População relata péssimas condições de uso da calçada e do Guarda-Corpo, colocando em risco a segurança dos pedestres e usuários da via

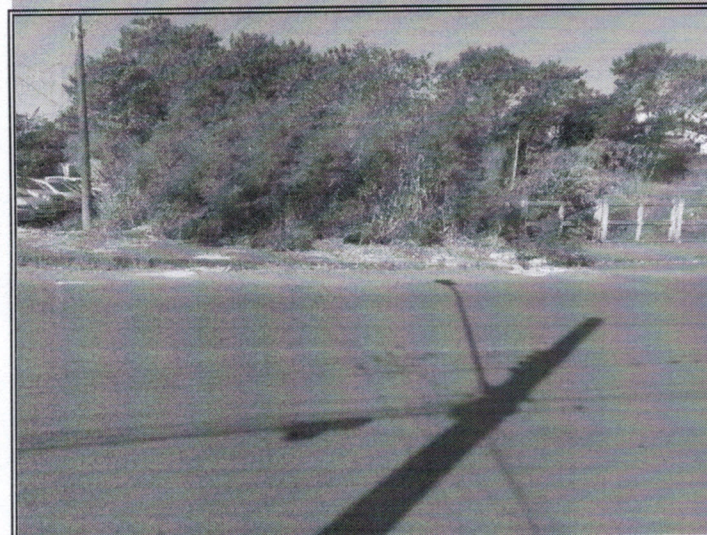
3º Foto: **Vista Parcial da Calçada/Guarda Corpo**

\* População relata péssimas condições de uso da calçada e do Guarda-Corpo, colocando em risco a segurança dos pedestres e usuários da via
