CÂMARA
MUNICIPAL DE ITUIUTABA

Indicação Nº 241/2023

RELATÓRIO FOTOGRÁFICO

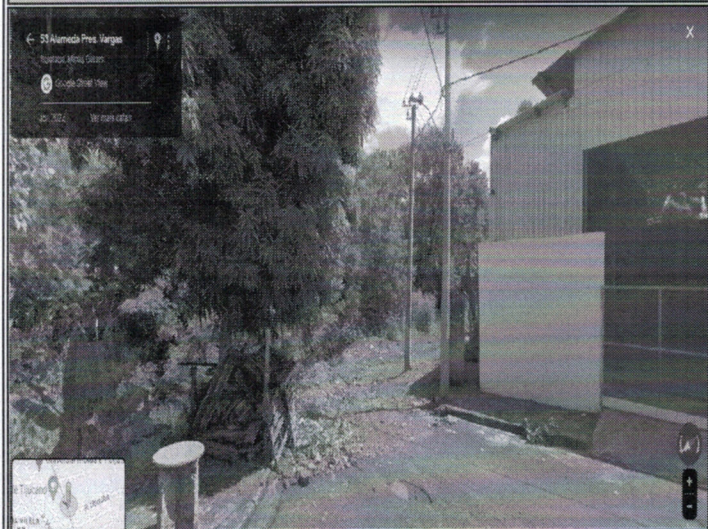
Divisa: Bairro Bela Vista/Setor Industrial Antônio Baduy
1º Foto: **Vista Frontal da Rua**

* Local Indicado para Pavimentação Asfáltica

Que o Poder Executivo Municipal de Ituiutaba, viabilize, por meio da **Secretaria Municipal de Obras e Serviços Urbanos**, que estude a possibilidade de realizar a pavimentação asfáltica na continuação da Alameda Presidente Vargas até o cruzamento com a Rua Milton Marchiori na altura do Nº 190, onde já se encontra pavimentado – na ligação do Bairro Bela Vista com o Setor Industrial Antônio Baduy.

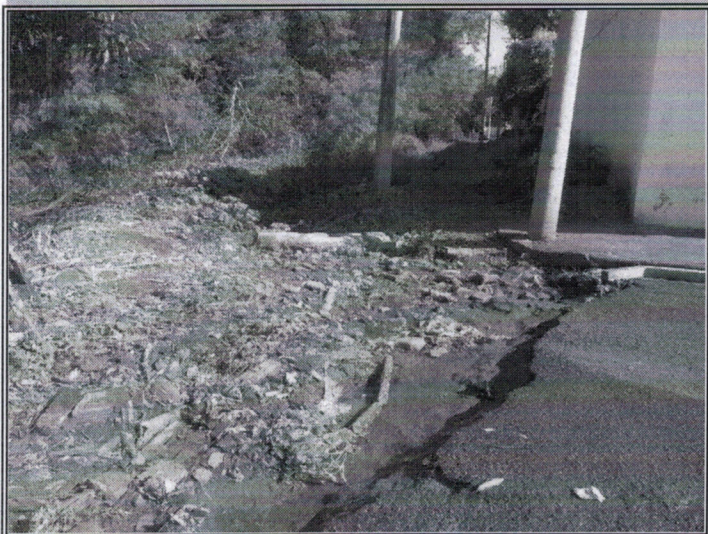
Divisa: Bairro Bela Vista/Setor Industrial Antônio Baduy
2º Foto: **Vista Frontal da Rua**

* População relata dificuldade de transitar em período de chuva e fortes enxurradas por não haver pavimentação e captação de águas pluviais na rua, além do acúmulo de entulhos no local.

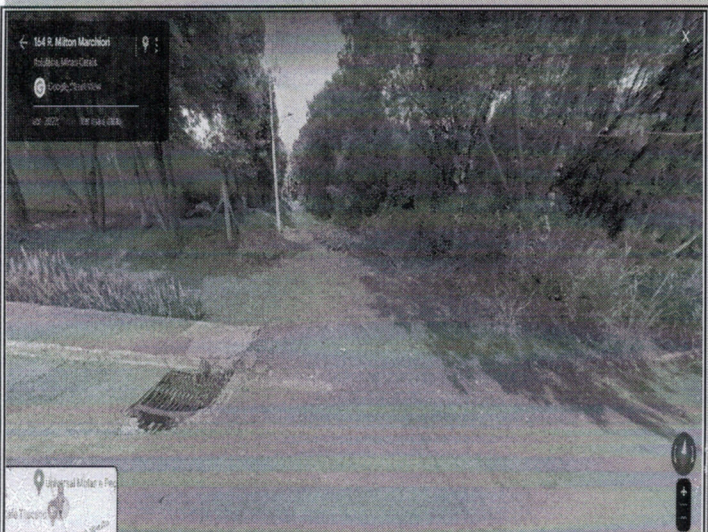
Divisa: Bairro Bela Vista/Setor Industrial Antônio Baduy
3º Foto: **Vista Frontal da Rua**

* População relata dificuldade de transitar em período de chuva e fortes enxurradas por não haver pavimentação e captação de águas pluviais na rua
