CÂMARA
MUNICIPAL DE ITUIUTABA

Indicação Nº 259/2023

Assunto: Reivindicação

RELATÓRIO FOTOGRÁFICO

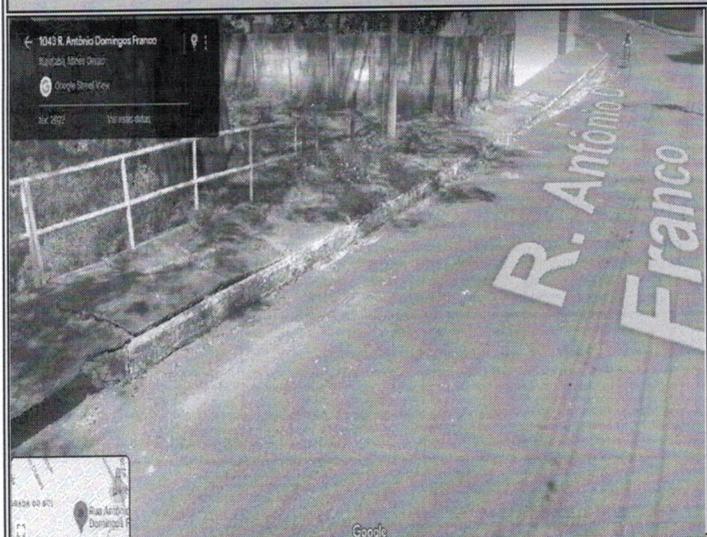
1º Foto: **Vista Parcial da Calçada/Guarda Corpo**

* Local indicado para Restauração da calçada e do Guarda-Corpo

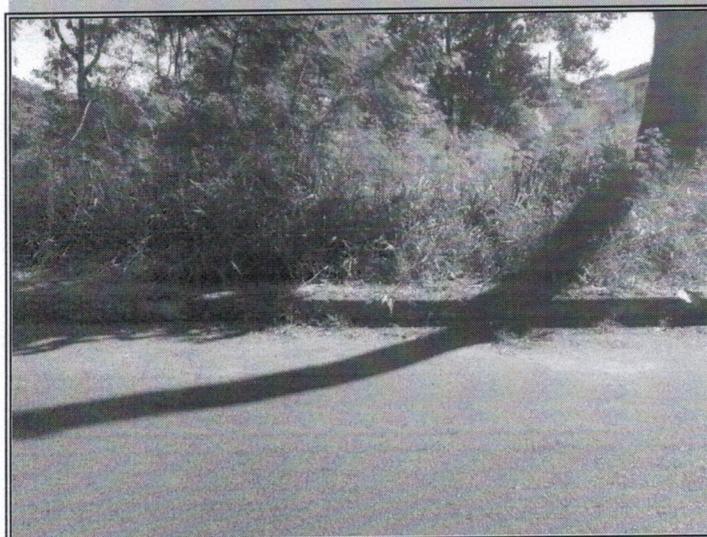
2º Foto: **Vista Frontal da Calçada**

* População relata péssimas condições de uso da calçada e do Guarda-Corpo, colocando em risco a segurança dos pedestres e usuários da via

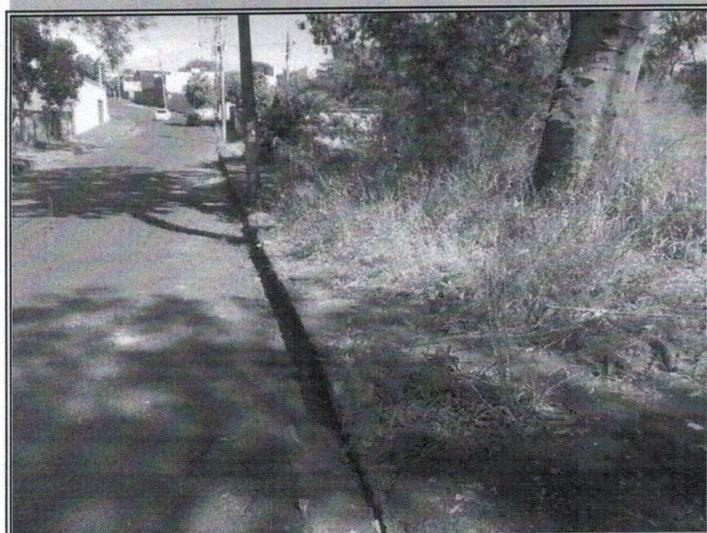
3º Foto: **Vista Parcial da Calçada**

* População relata péssimas condições de uso da calçada e do Guarda-Corpo, colocando em risco a segurança dos pedestres e usuários da via
