**Ofício nº 101/2019/SMG**

Assunto: Encaminha documentos à comissão – relatório técnico aterro sanitário

**RELATÓRIO DE AÇÕES 2017/2019**  
**ATERRO SANITÁRIO ITUIUTABA MG**

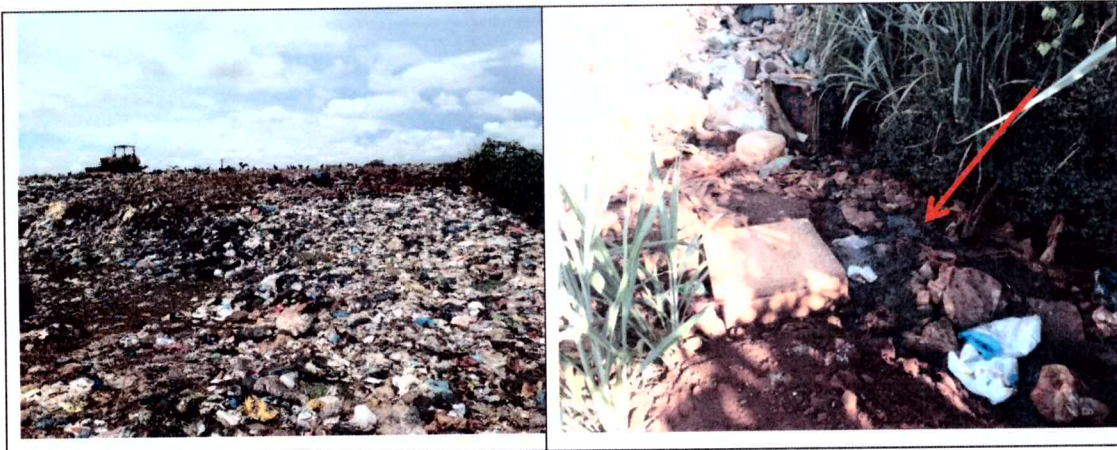
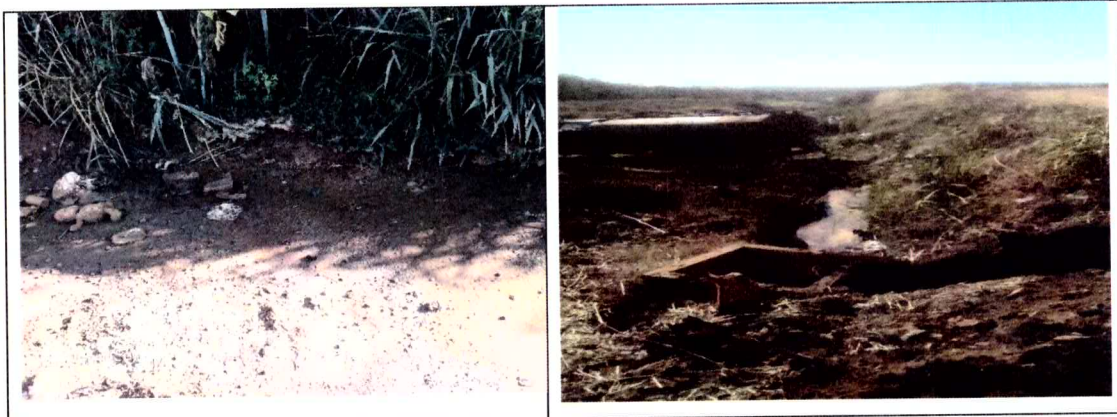
A situação do aterro sanitário de Ituiutaba em Janeiro de 2017 era de total desconformidade com as normas vigentes. O lençol freático encontrava se com parâmetros de amostras principalmente de DQO, DBO e sólidos totais dissolvidos fora dos limites estabelecidos o que sugere possível contaminação do recurso hídrico por material orgânico, conforme análise constante no processo do inquérito civil folhas 480 a 497. Uma hipótese relacionada pode ser a infiltração do chorume que devido às redes de drenagem deste se encontrarem obstruídas o que causava o derramamento de parte do percolado para áreas não impermeabilizadas, a cobertura diária não estava sendo feita e a altura do maciço de resíduo domiciliar devido ao seu baixo grau de compactação gerava risco de acidentes com danos as pessoas e ao meio ambiente além de não existir rotinas operacionais, livros de registros de ocorrências, manual de operação e planos de emergência e monitoramento de acordo com as condicionantes previstas em Licença anterior.

**Foto: Resíduos sem cobertura diária e chorume aflorando devido a rede drenagem entupida.**

Uma das primeiras providencia tomada pela administração atual foi a de desobstruir as redes de drenagem de chorume:

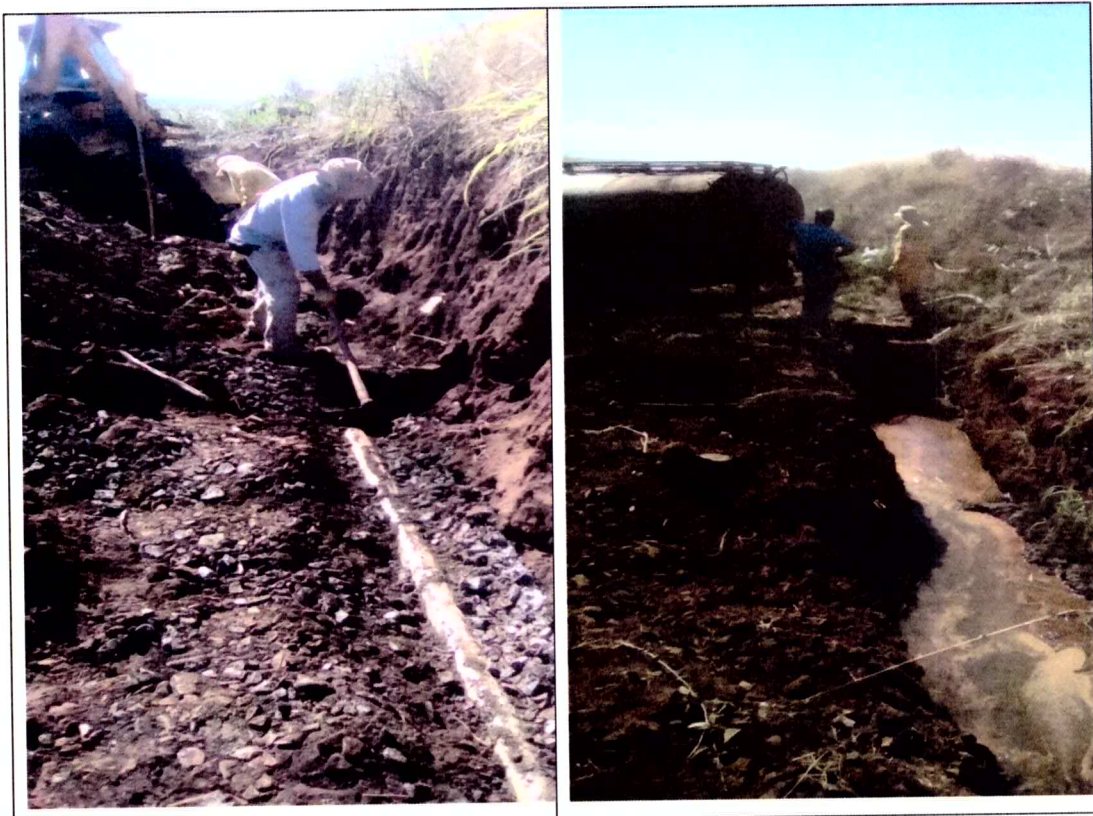
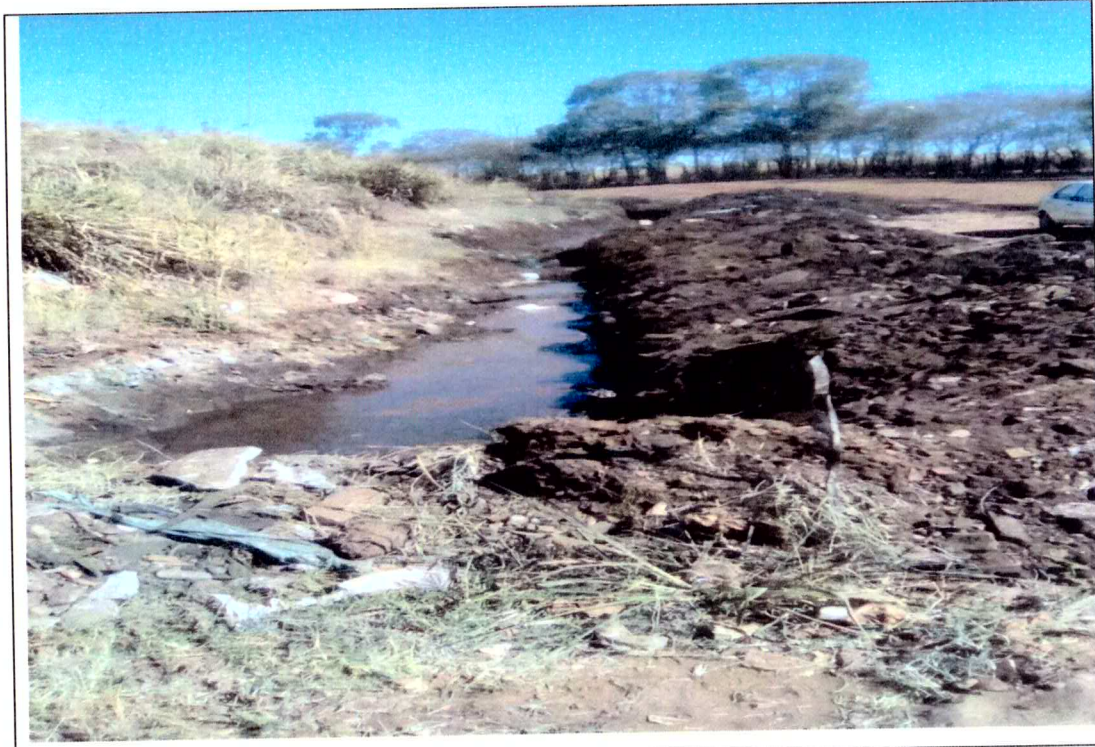
**Foto: Desobstrução rede chorume 2017**

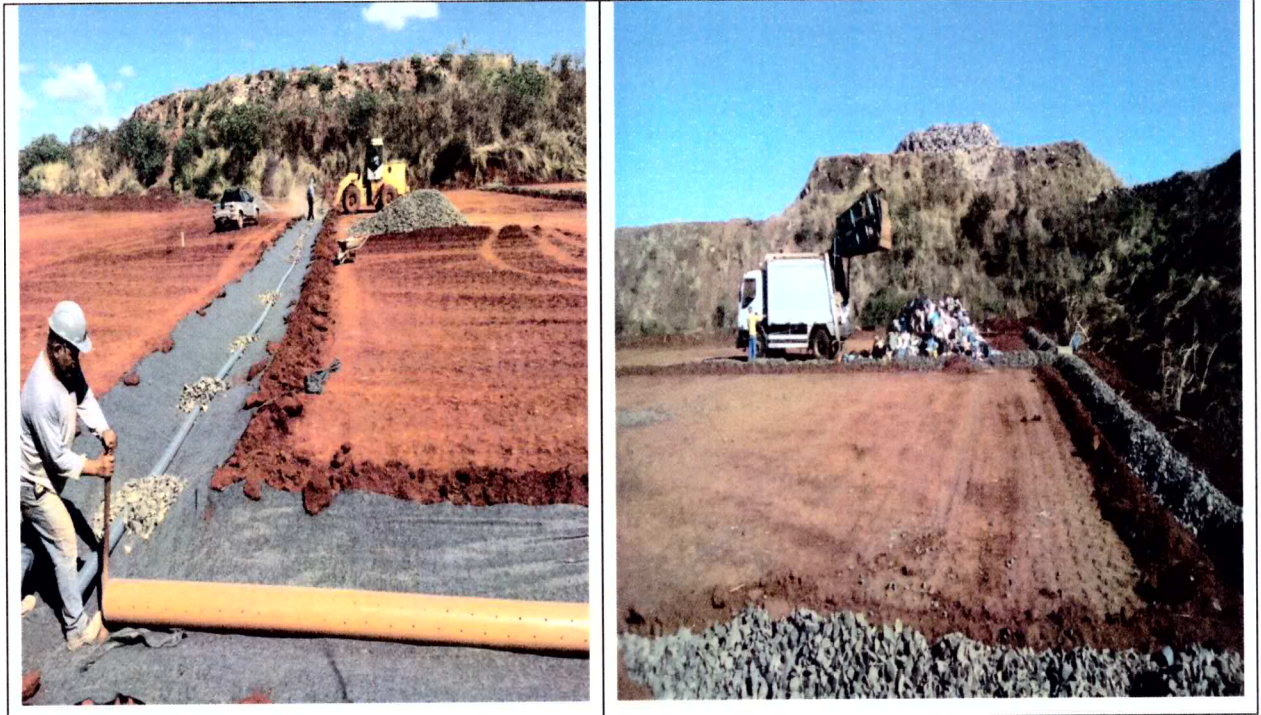
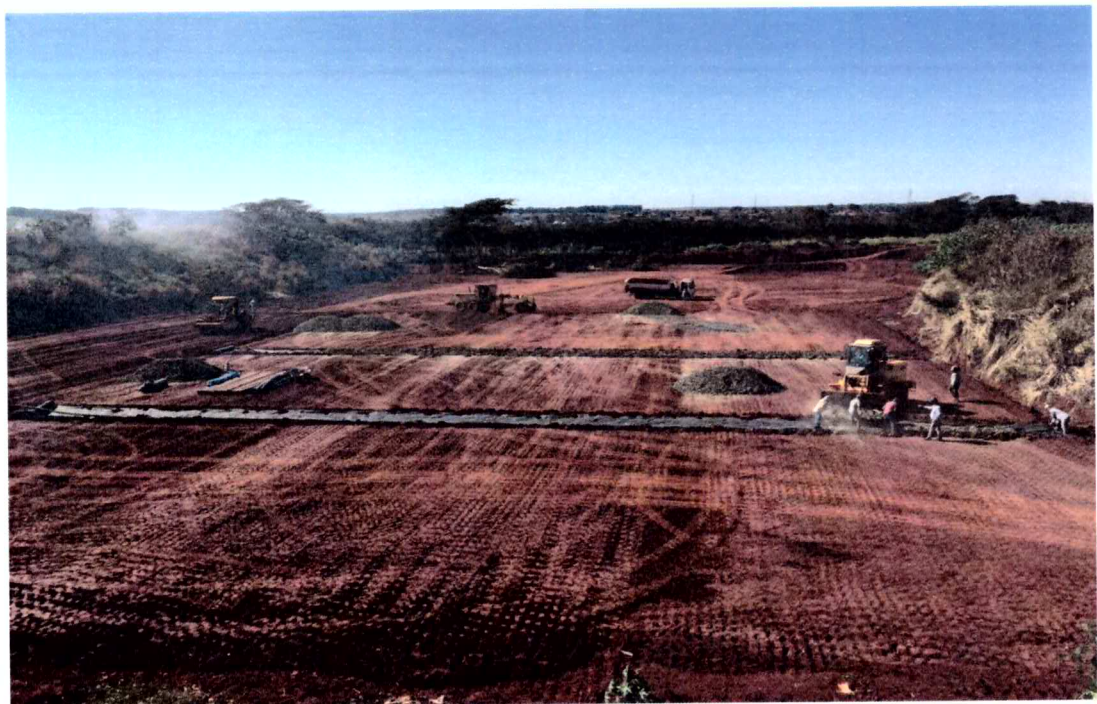
Outro ponto simultâneo para correção do funcionamento do aterro sanitário foi à construção da nova plataforma de resíduos domiciliares já que a área em operação já não oferecia segurança:

**Foto: Plataforma de disposição de Resíduos Domiciliares construída em 2017.**

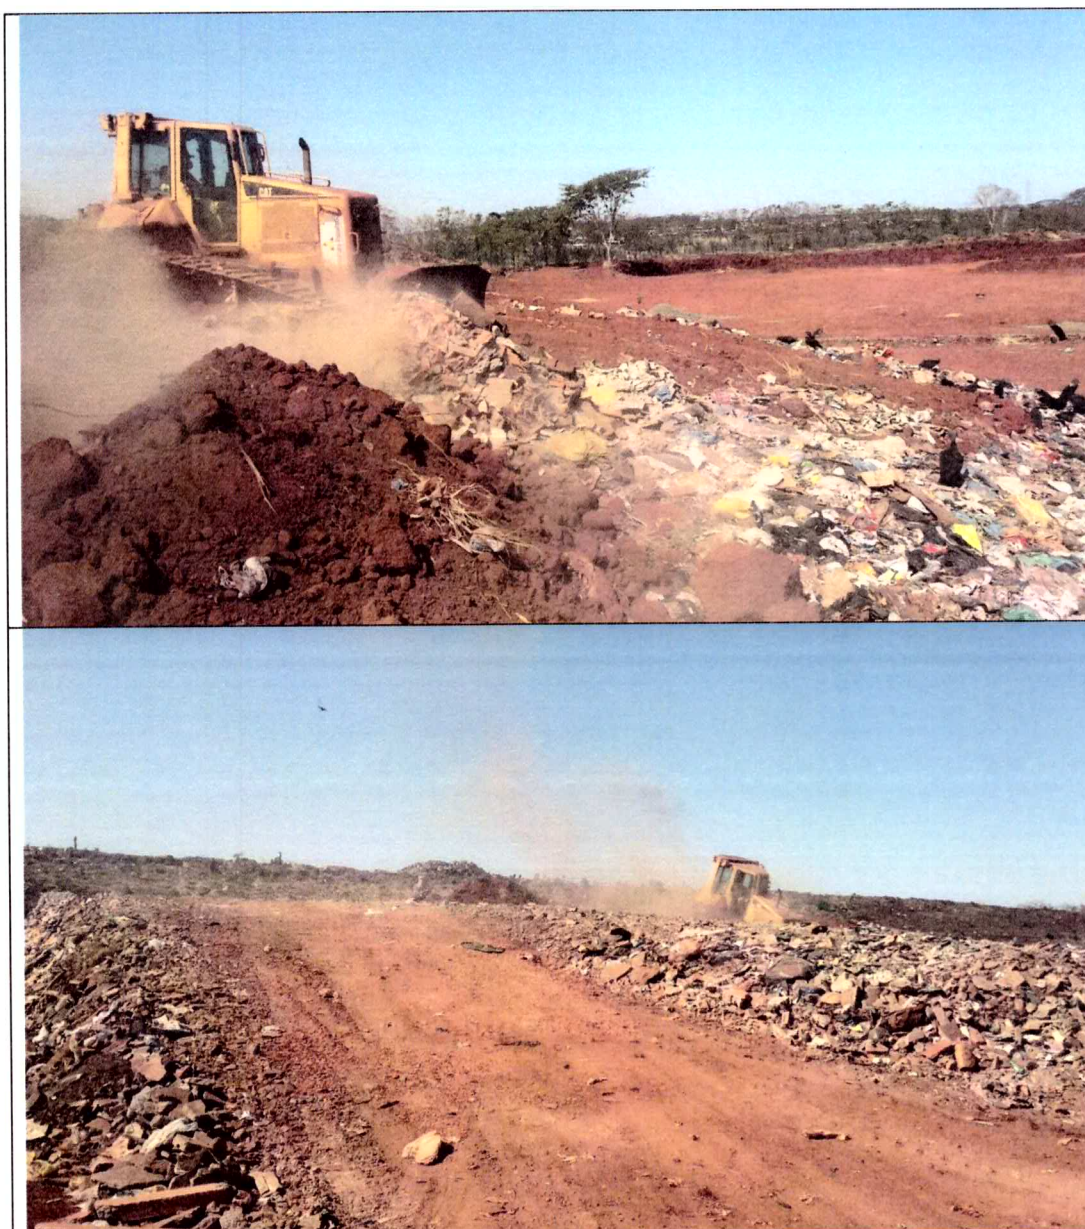
A cobertura diária do maciço de resíduos domiciliares passou a ser realizada e o material utilizado para tal finalidade foi o Resíduo da Construção Civil segregado:

Fotos: Cobertura diária sendo realizada com RCC segregado 2017

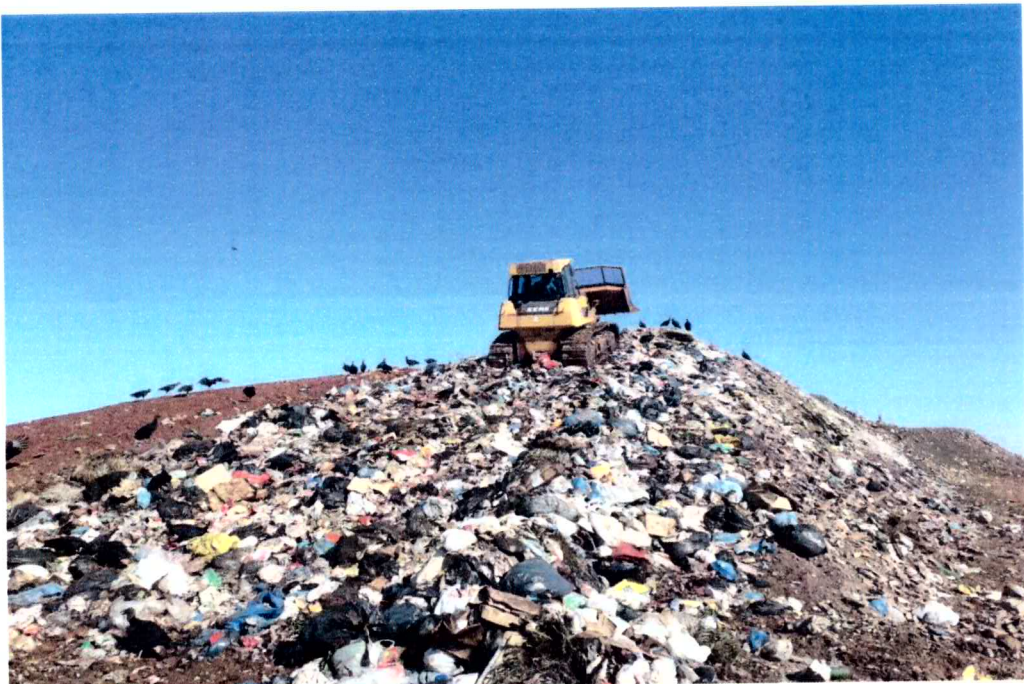
**Foto: Compactação diária dos resíduos domiciliares 2019**

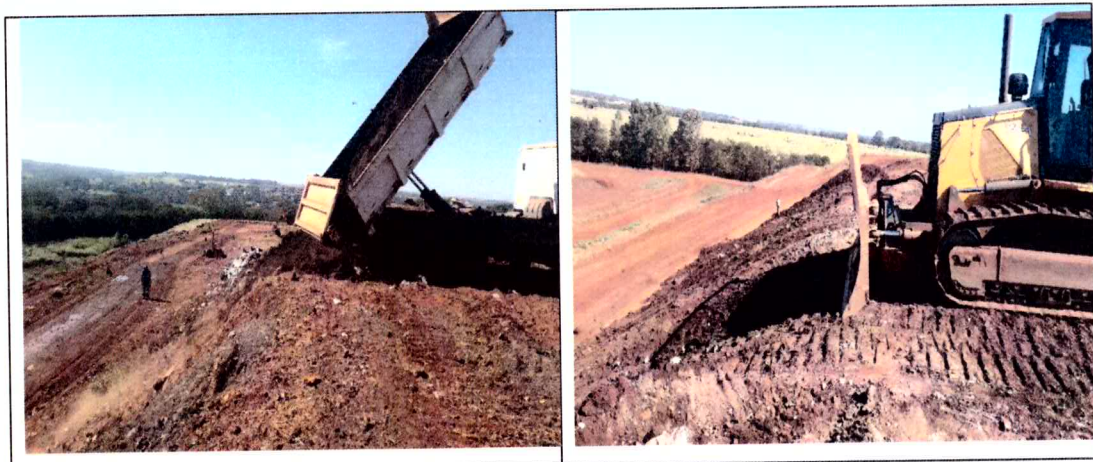
**Foto: Cobertura diária dos resíduos domiciliares 2019**

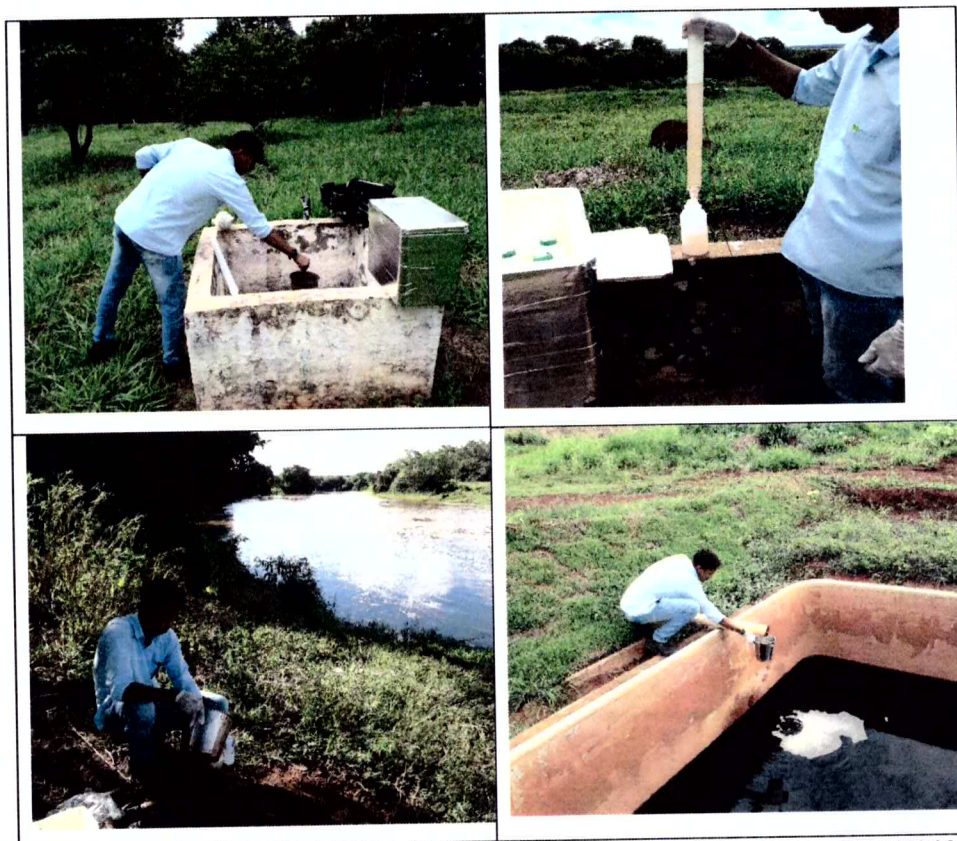
Foto: Etapa coleta água poço/rio tijuco e efluentes – monitoramento 2018/2019

Os novos resultados das análises não apontam mais parâmetros que possam indicar contaminação proveniente do Chorume, o que demonstra que a correta operação do Aterro Sanitário é item fundamental na proteção do meio ambiente e da saúde pública.

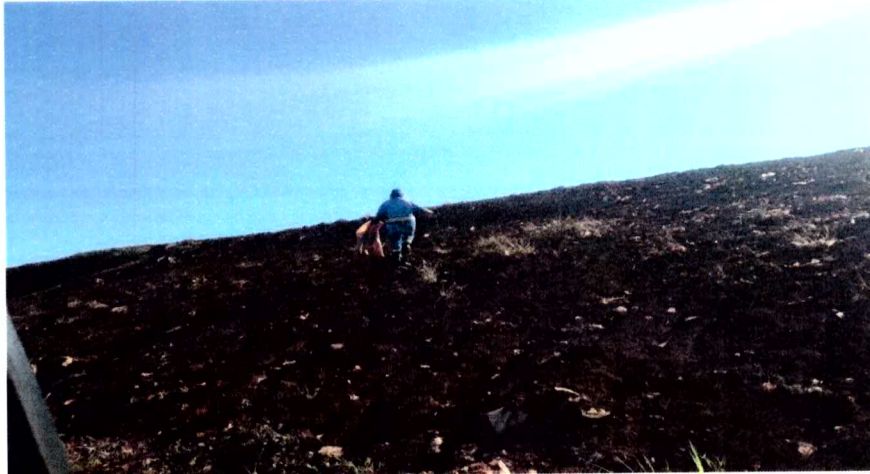
- c) Rotina operacional de inspeção diária de queimadores, recolhimento de sacolas plásticas dispersas, pneus e outros resíduos não enquadrados como domiciliares:

Foto: Rotina Diária de serviços complementares 2019

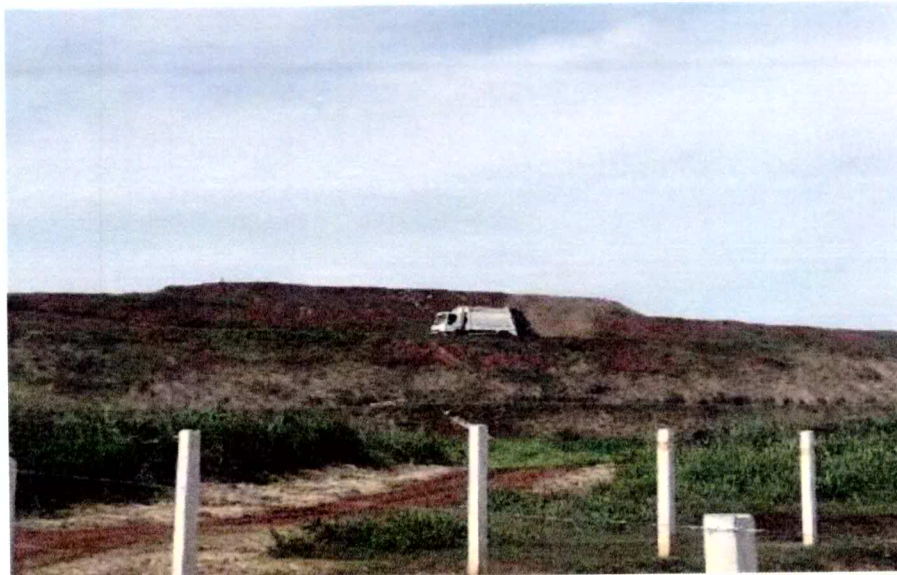
- d) Monitoramento topográfico para avanço e recalque da massa do resíduo domiciliar:

Foto: Talude em operação 2019

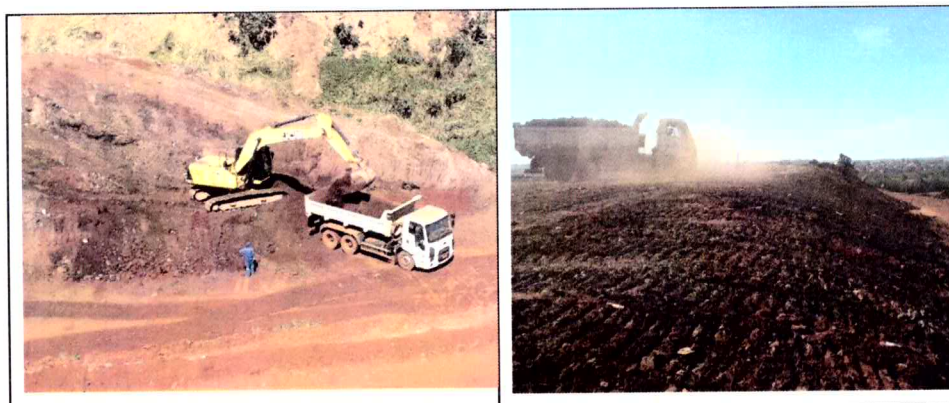
**Foto: Parte da etapa de finalização dos taludes encerrados 2019**

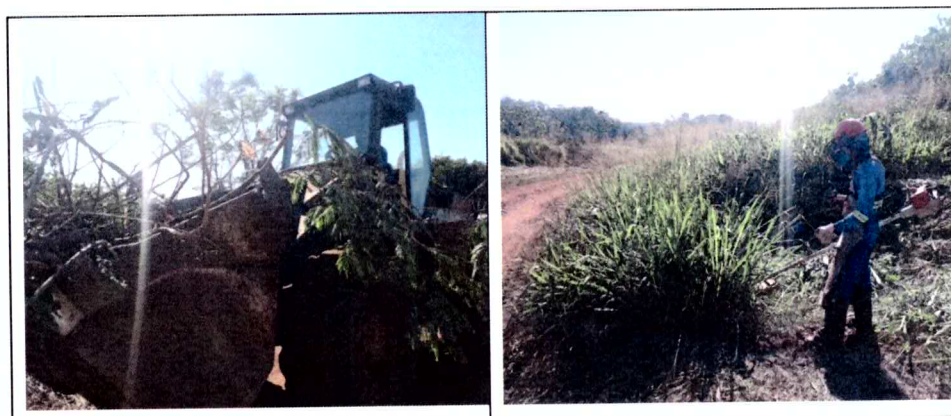
**Foto: Manutenção cinturão verde e capina de áreas 2019**

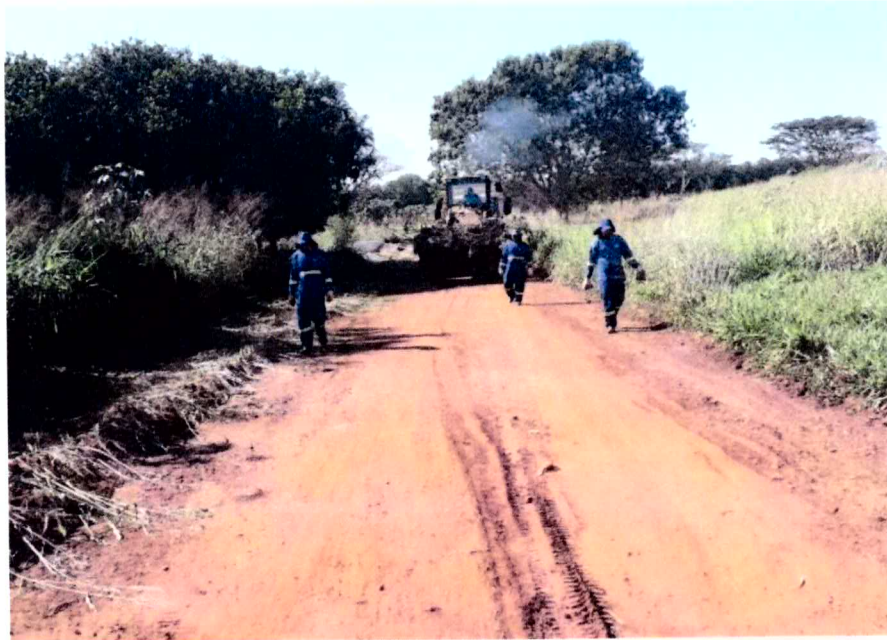
Foto: Vias de acesso internas 2019

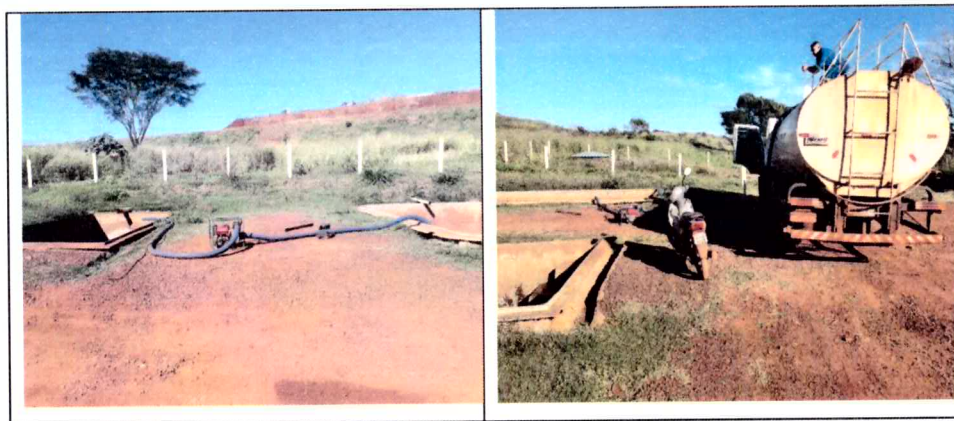
j) Sistema de armazenamento do percolato (Chorume) com envio para a ERPAI:

Foto: Armazenamento e retirada do chorume para encaminhamento a ERPAI 2019

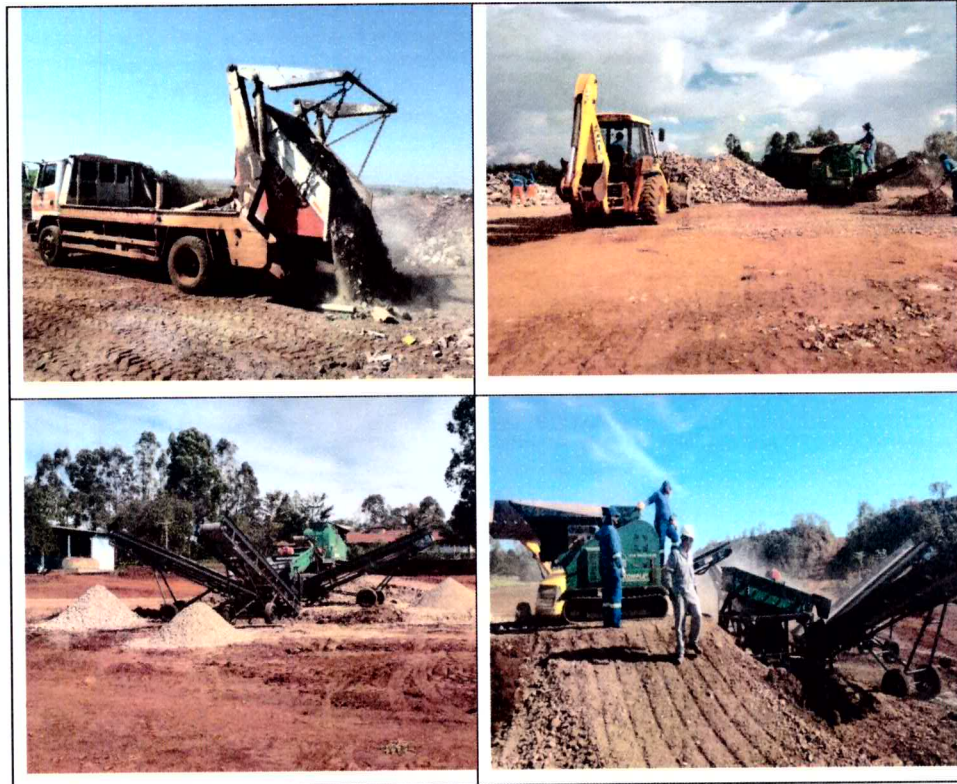
Foto: Processo de segregação e reciclagem do resíduo da construção civil 2019

O material proveniente do processamento do RCC será utilizado como cascalho para de estradas rurais, base, sub-base e reforço em pavimentação urbana, em concreto não estrutural além da confecção de artefatos de concreto. Já está sendo feita a confecção deste material na fábrica de pré-moldados do município.

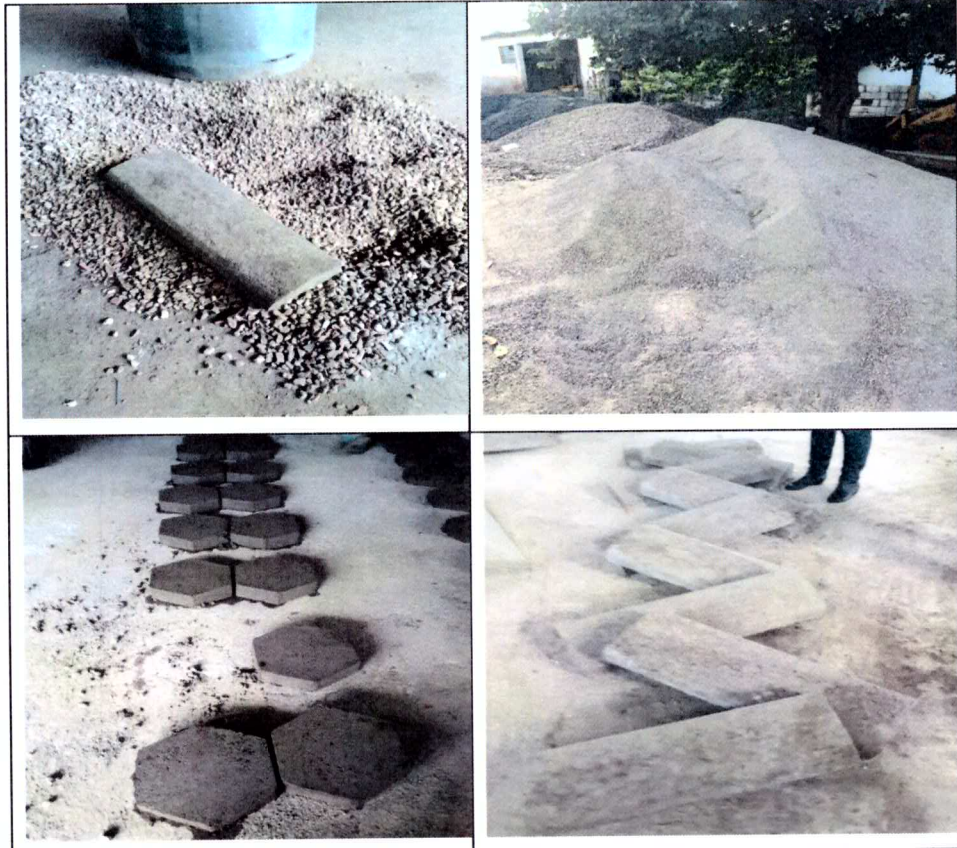
Foto: Material confeccionado com RCC reciclado 2019

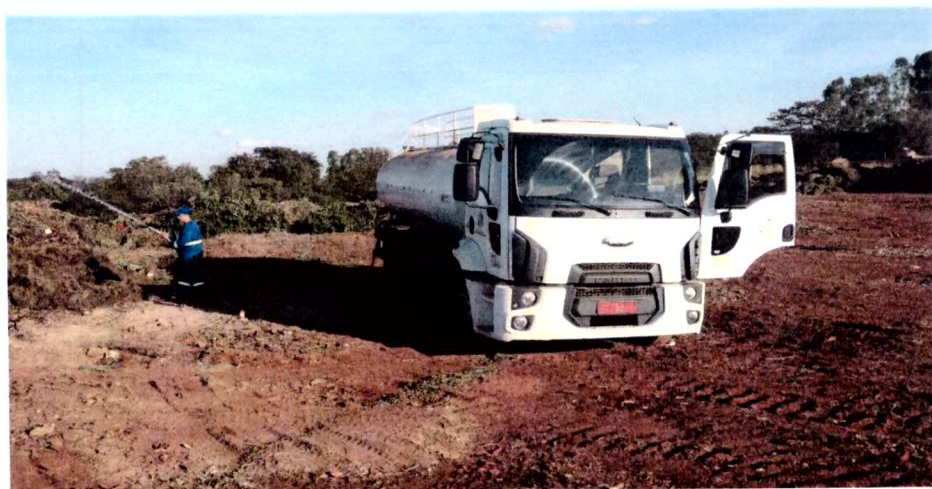
- l) Inspeção, vigilância e ordenamento do resíduo oriundo da poda e capina. Risco de incêndio alto em períodos de estiagem.

Foto: Monitoramento e medidas para reduzir risco de incêndio Poda/Capina 2019

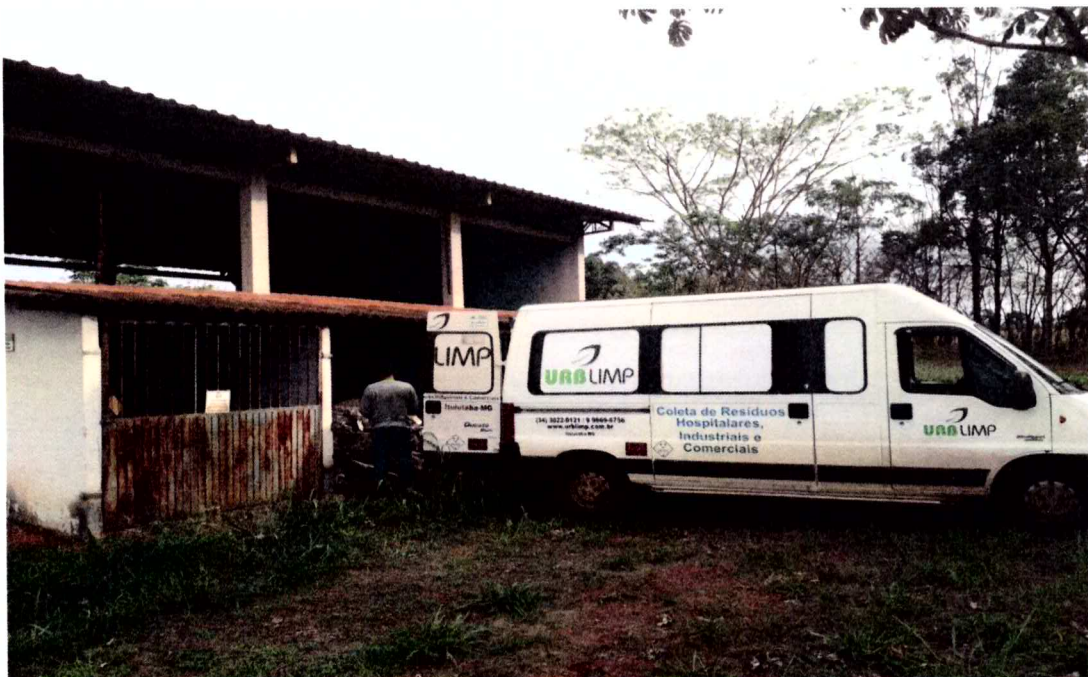
**Foto: Descarte adequado de lâmpadas Fluorescentes 2018**
